台風第10号による災害について

令和6年台風第10号による大雨では、町内において諸所土砂崩れが発生した他、出水、道路陥没・亀裂等の被害が多く発生しました。その状況を報告するものです。

令和6年8月29日から大雨による湯河原町の被害状況

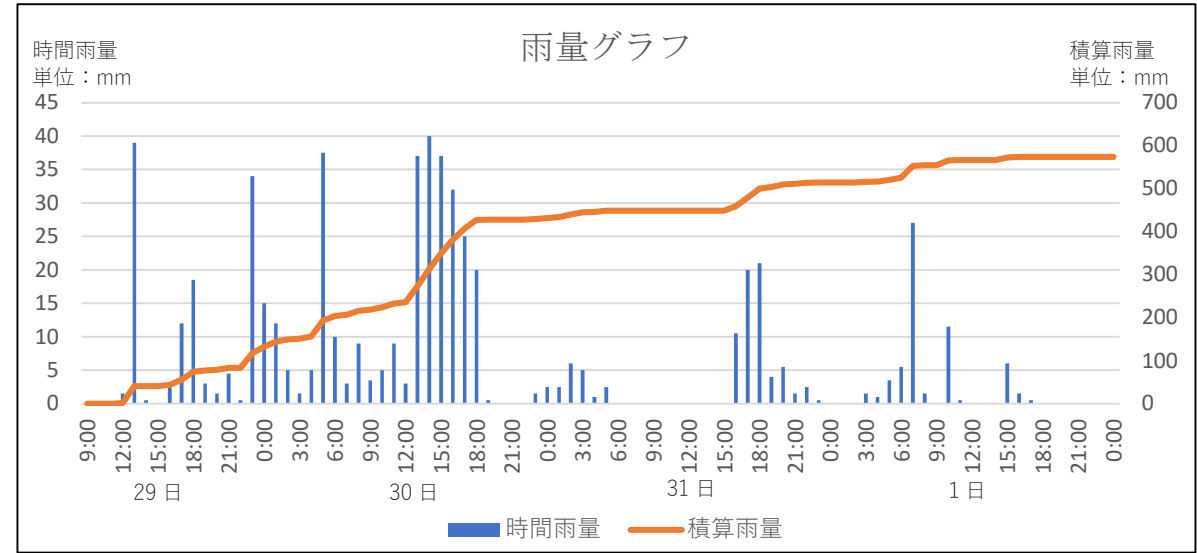
2 雨量(消防本部雨量計)

- 8/29(木)～9/1(日)
- ・積算雨量 : 574mm
- ・最大時間雨量 : 8/30(金) 13時台 40mm

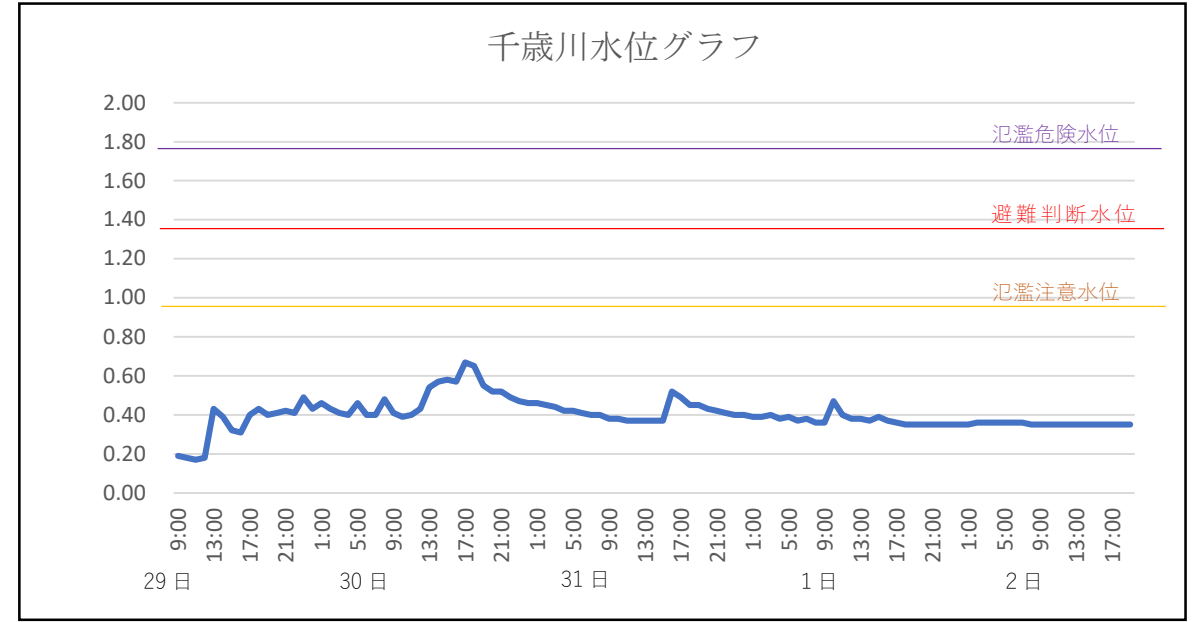
(1) 千歳川(旅館ちとせ付近)

〈参考〉 ・平常時の水位 : 0.2m以下

・氾濫注意水位 : 1.00m ～ 氾濫危険水位 : 1.85m

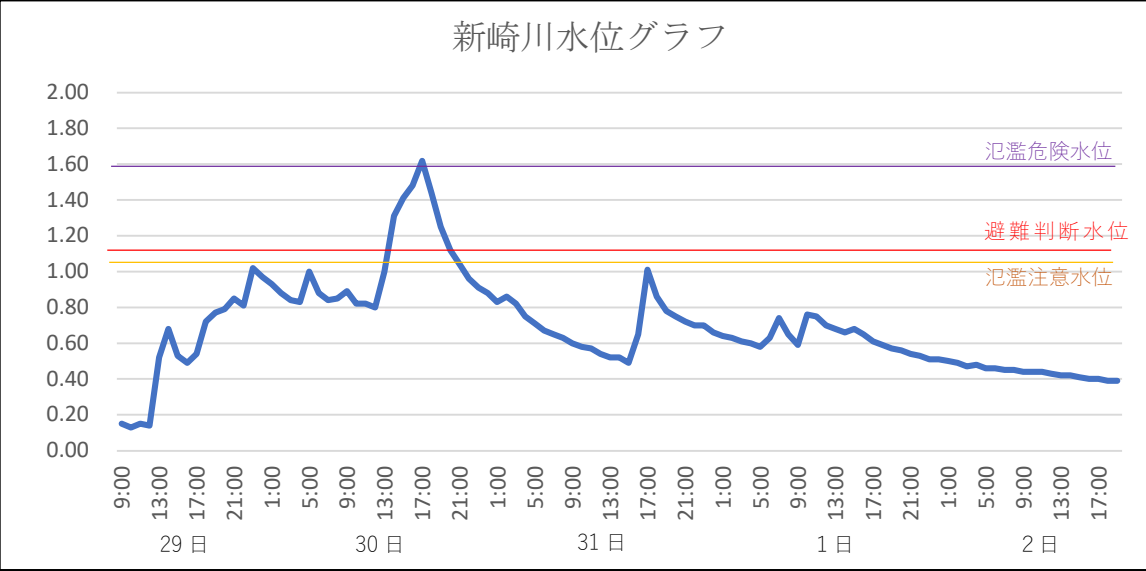
(2) 新崎川（新崎橋付近）

〈参考〉 ・ 平常時の水位：0.2m以下  
・ 氾濫注意水位：1.15m ～ 氾濫危険水位：1.65m

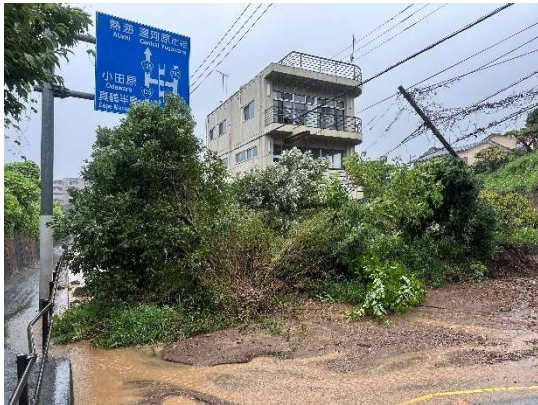
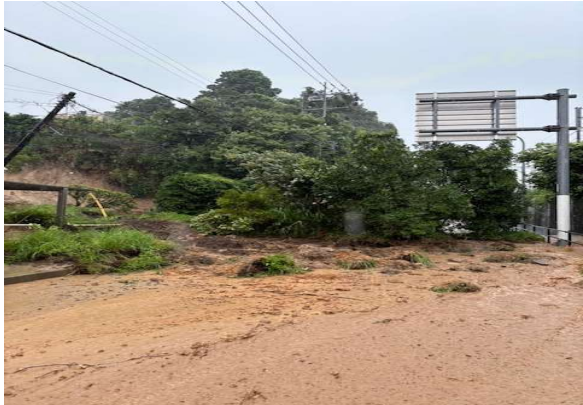
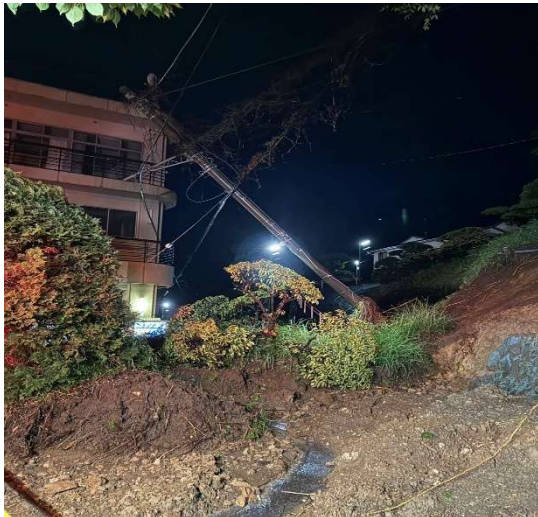
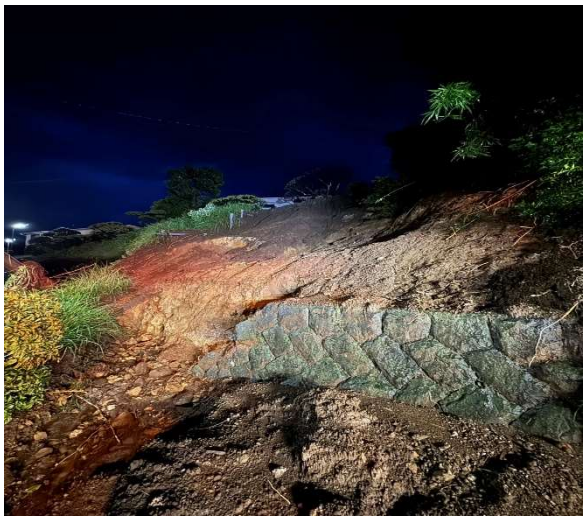
(1)－1 真鶴湯河原新聞販売所付近

| N0 | 発災・通報日時 | | 場所 | 災害概要 | 対応状況 |
|---|---|---|---|---|---|
| 1 | 8月30日 | 14:02 | 真鶴湯河原新聞販売所付近 | 吉浜305-2付近から県道740号まで土砂崩れ<br>電柱が大きく傾き、店舗へ土砂流入など | 崩壊土砂撤去終了。ブルーシートによる養生 |

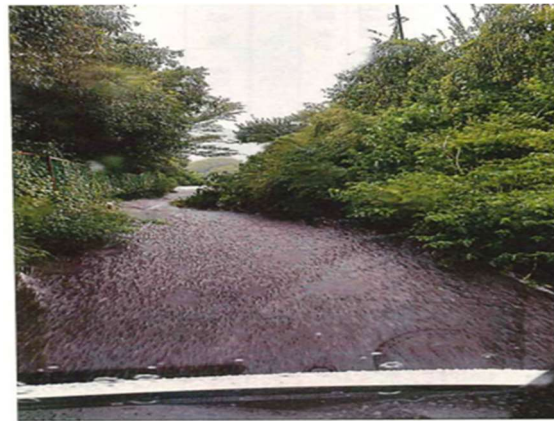
(1)－2 幕山浄水場付近

| N0 | 発災・通報日時 | | 場所 | 災害概要 | 対応状況 |
|---|---|---|---|---|---|
| 2 | 8月30日 | 14:30 | 幕山浄水場付近 | 梅林法面の土砂崩れ | 9/2業者により対応 トラック約6台分の土砂 |

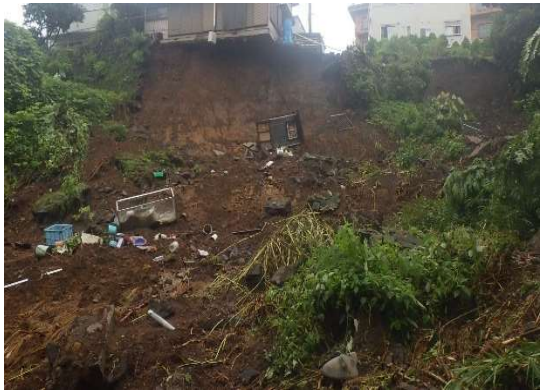
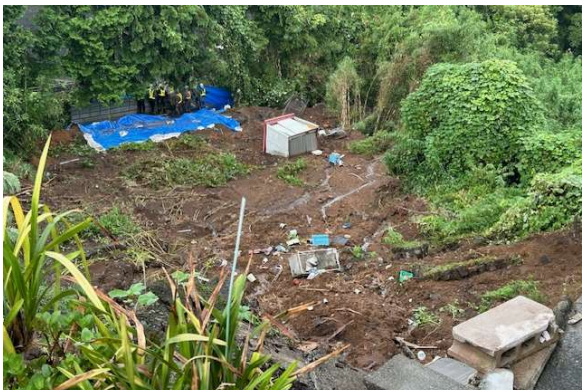
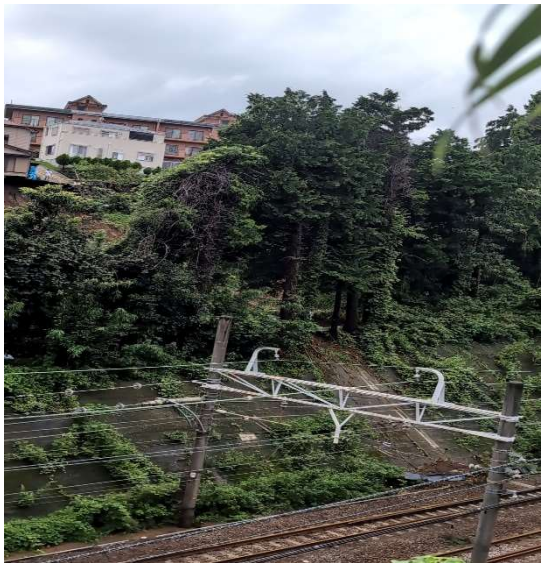
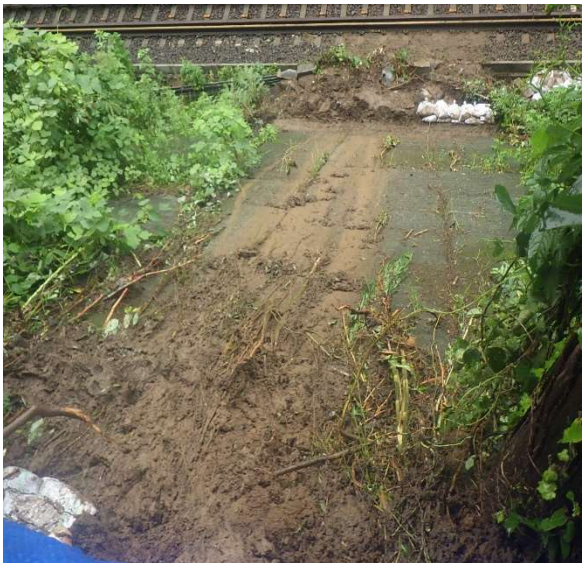
(1)－3 一本松トンネル付近

| N0 | 発災・通報日時 | | 場所 | 災害概要 | 対応状況 |
|---|---|---|---|---|---|
| 3 | 8月30日 | 15:29 | 一本松トンネル付近 | 住宅隣の崖（基礎の部分）が崩壊。東海道線側に土砂崩れ | 居住者へ避難を促し、立入禁止テープによる規制<br>JR作業員により、線路内及び線路敷地上部の土留め作業実施 |

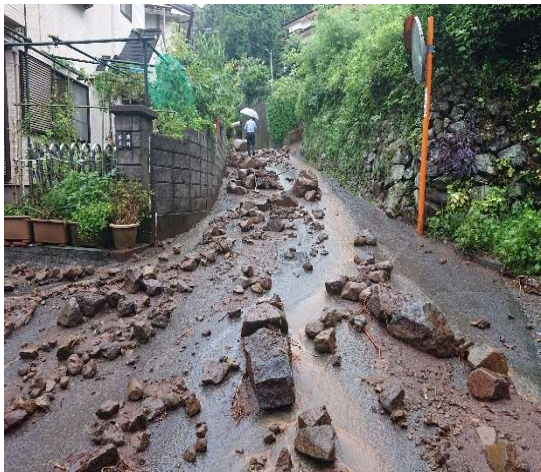
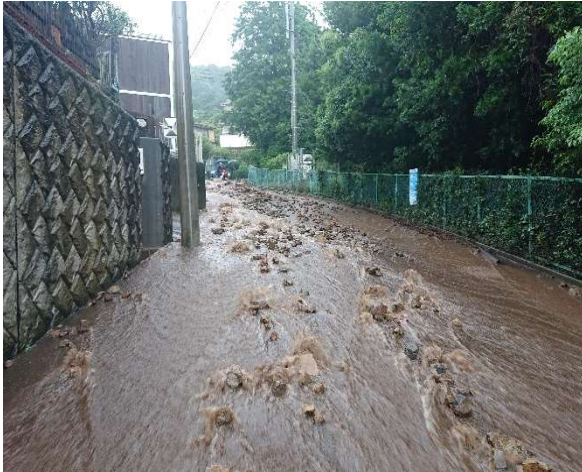
(1)－4 城堀バーディゴルフ場付近

| N0 | 発災・通報日時 | | 場所 | 災害概要 | 対応状況 |
|---|---|---|---|---|---|
| 4 | 8月30日 | 16:10 | 城堀バーディゴルフ場付近 | 倒木や道路に石が散乱しており、現場まで車両進入不可 | 重機による撤去が必要と判断し、近隣住民へ説明 避難を案内<br>8/31道路部分の土砂撤去完了 |

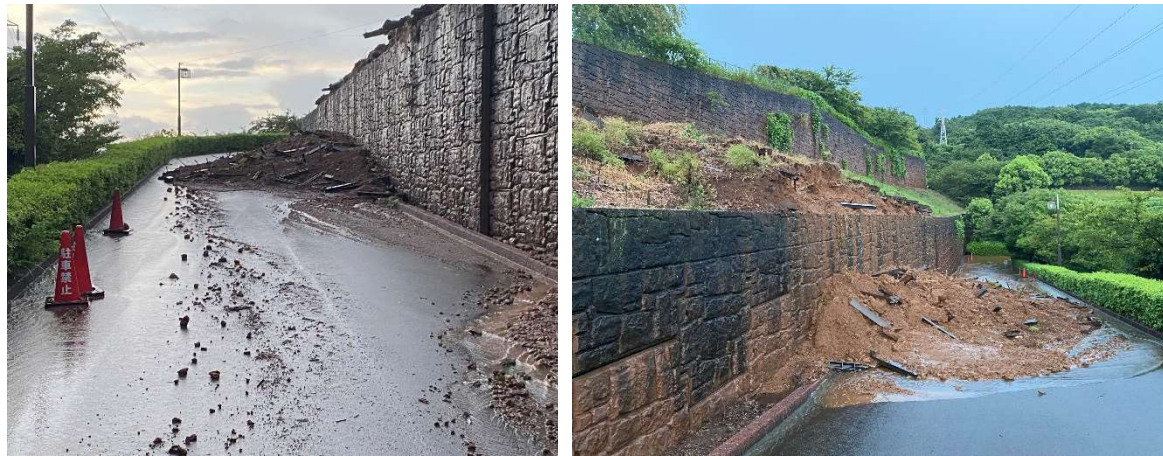
(1)－5 総合運動公園

| N0 | 発災・通報日時 | | 場所 | 災害概要 | 対応状況 |
|---|---|---|---|---|---|
| 5 | 8月30日 | 17:40 | 総合運動公園 | 総合運動公園内パークゴルフ側園路にて土砂崩れ | 一部園路通行止め ブルーシートによる養生依頼 |

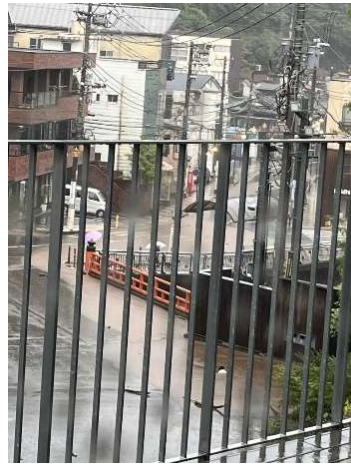
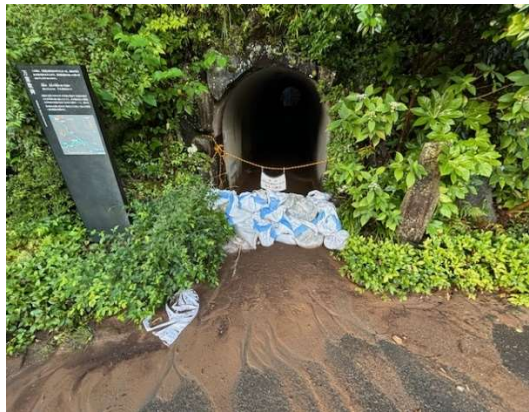
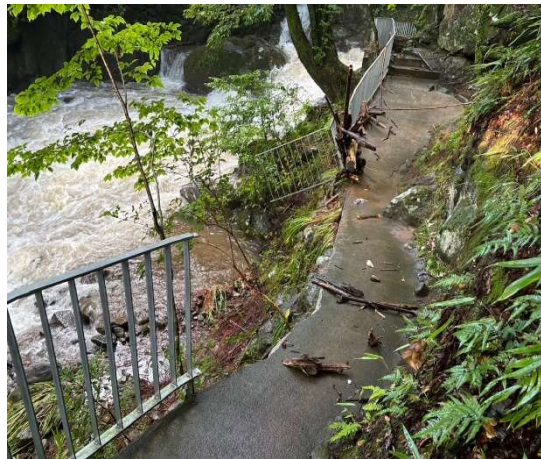
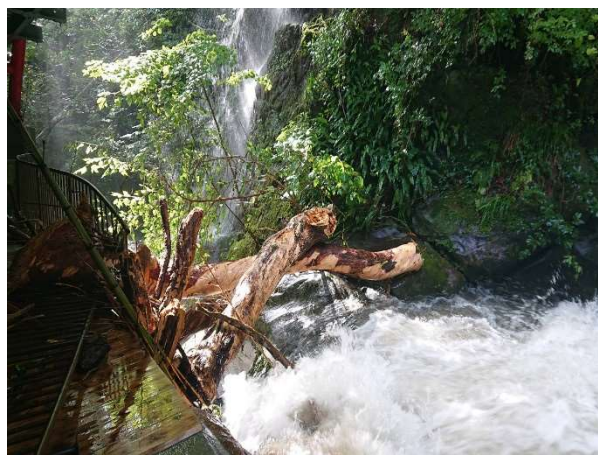
(2)－4 万葉公園

| N0 | 発災・通報日時 | | 場所 | 災害概要 | 対応状況 |
|---|---|---|---|---|---|
| 4 | 8月30日 | 15:50 | 万葉公園 | 万葉洞門内から県道に向けて出水。園路手すり一部破損、洞門先手すり破損 | 土のう設置 立入禁止による規制 川の水位低下後出水解消 |

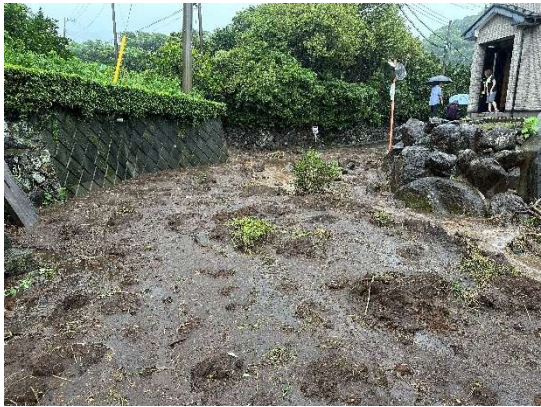
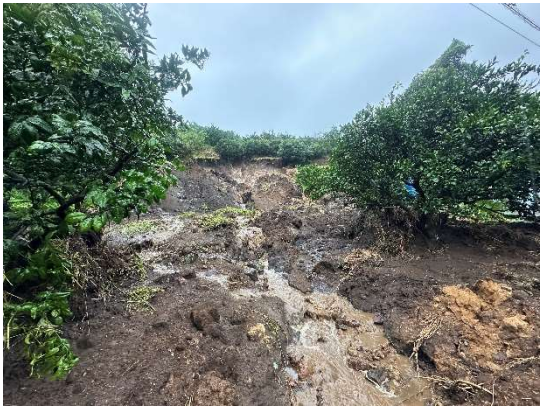
(3)－1 天保橋先

| N0 | 発災・通報日時 | | 場所 | 災害概要 | 対応状況 |
|---|---|---|---|---|---|
| 1 | 8月30日 | 16:10 | 天保橋先 | 天保橋先で農地内の土砂崩れによる土砂流出 | 重機による撤去が必要と判断し、近隣住民へ説明 避難の案内<br>8/31道路部分の土砂撤去完了 |

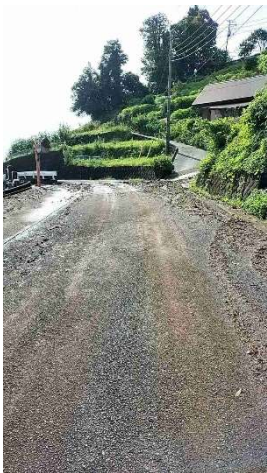
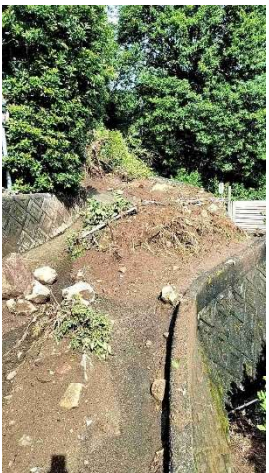
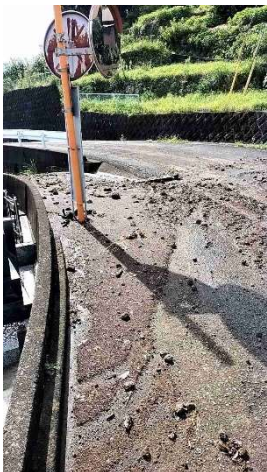
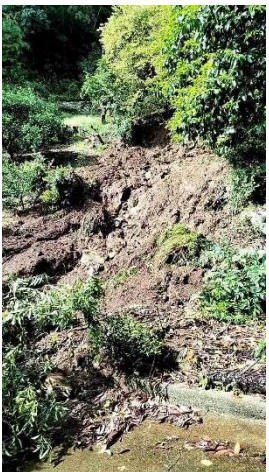
(3)－2 瑞応寺西側

| N0 | 発災・通報日時 | | 場所 | 災害概要 | 対応状況 |
|---|---|---|---|---|---|
| 2 | 8月30日 | 19:50 | 瑞応寺西側 | 瑞応寺周辺で農地内の土砂崩れによる土砂流出 | 9/2業者により対応 |

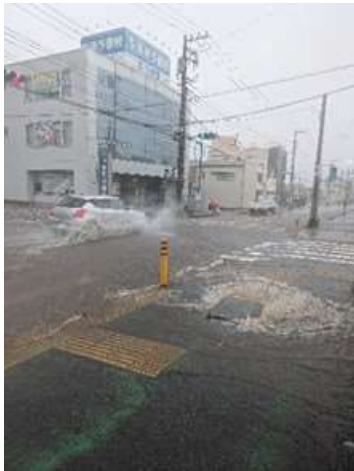
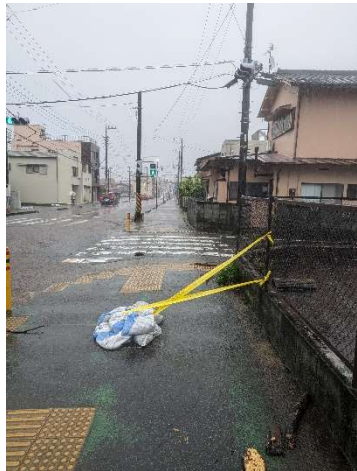
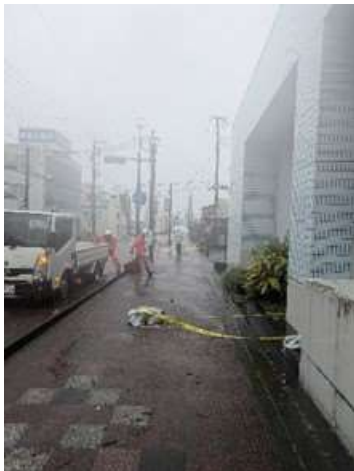
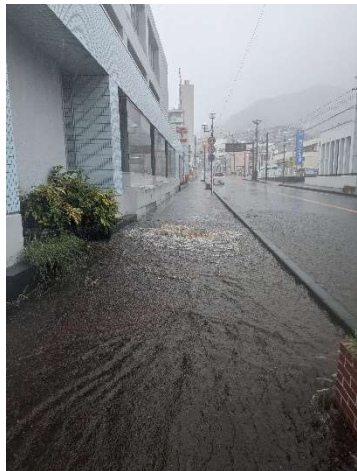
(4)－1 秀英予備校前交差点周辺

| N0 | 発災・通報日時 | | 場所 | 災害概要 | 対応状況 |
|---|---|---|---|---|---|
| 1 | 8月30日 | 13:53 | 秀英予備校前交差点周辺 | 道路隆起 道路陥没 | 郵便局前歩道の陥没に土のう設置 立入禁止テープにより通行止めとした |

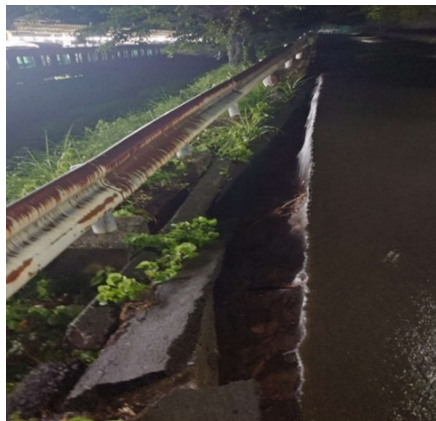
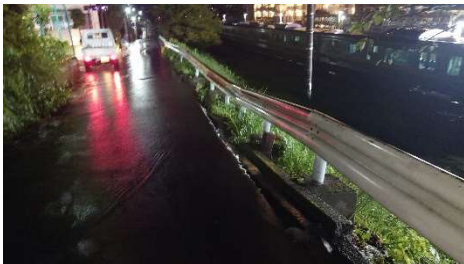
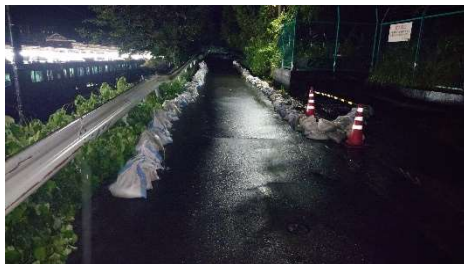
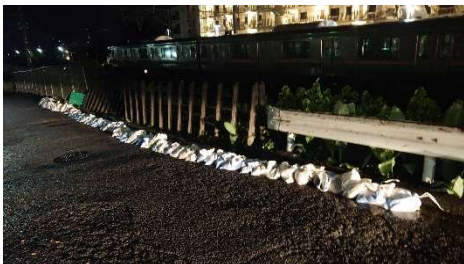
(4)－2 宮下25号線

| N0 | 発災・通報日時 | | 場所 | 災害概要 | 対応状況 |
|---|---|---|---|---|---|
| 2 | 8月30日 | 16:00 | 宮下25号線 | 約10mにわたり駅裏道路の水止め等破損 | 出水箇所付近の側溝蓋を開き、土のう設置。舗装破損部にも土のう設置<br>破損個所にブルーシート養生 |

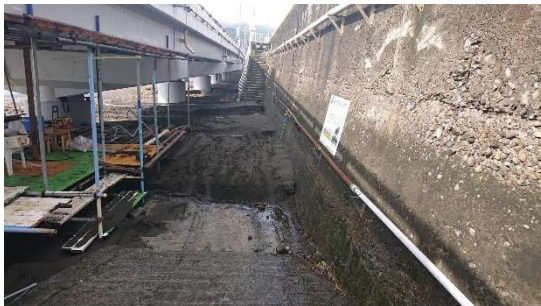
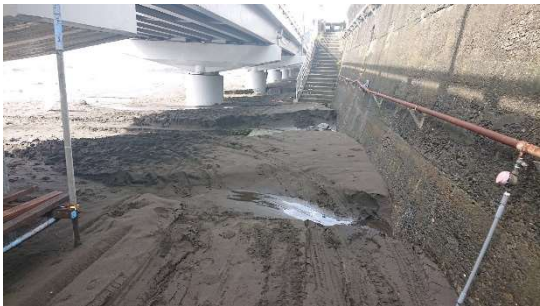
(5)－3 吉浜海水浴場①

| N0 | 発災・通報日時 | | 場所 | 災害概要 | 対応状況 |
|---|---|---|---|---|---|
| 3 | 8月31日 | 8:14 | 吉浜海水浴場① | スロープ下の砂浜が抉られている | 業者手配（9/2対応済） |

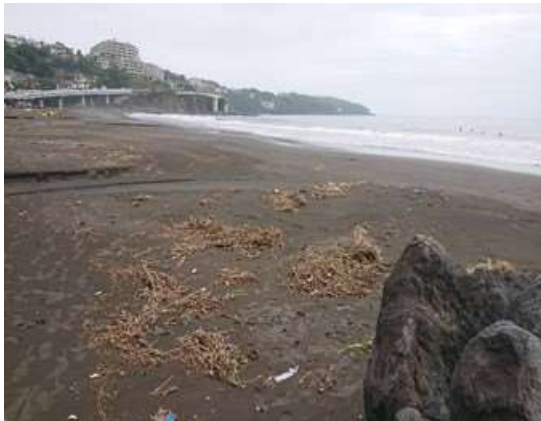
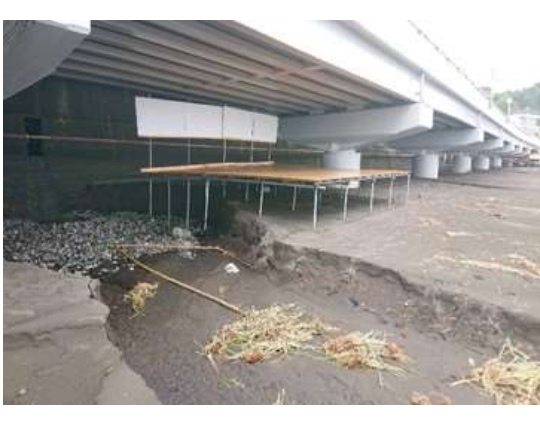
(5)－4 吉浜海水浴場②

| N0 | 発災・通報日時 | | 場所 | 災害概要 | 対応状況 |
|---|---|---|---|---|---|
| 4 | 8月31日 | 11:12 | 吉浜海水浴場② | 流木・ゴミが多数 | かながわ美化財団に清掃依頼 |

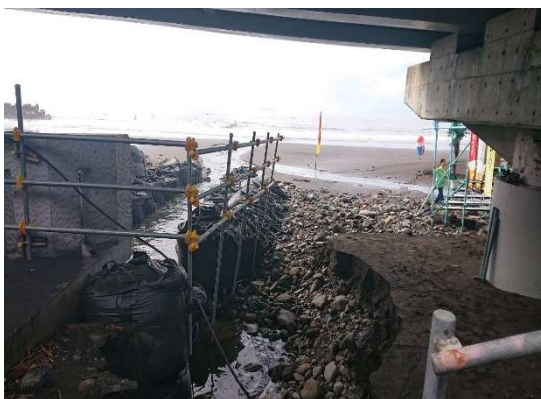
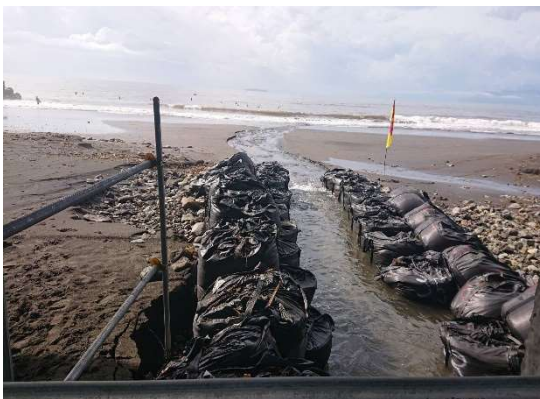
(5)－6 吉浜海水浴場③

| N0 | 発災・通報日時 | | 場所 | 災害概要 | 対応状況 |
|---|---|---|---|---|---|
| 6 | 8月31日 | 17:50 | 吉浜海水浴場③ | 水路周囲の砂浜が抉られている | 小田原土木センターへ連絡 |

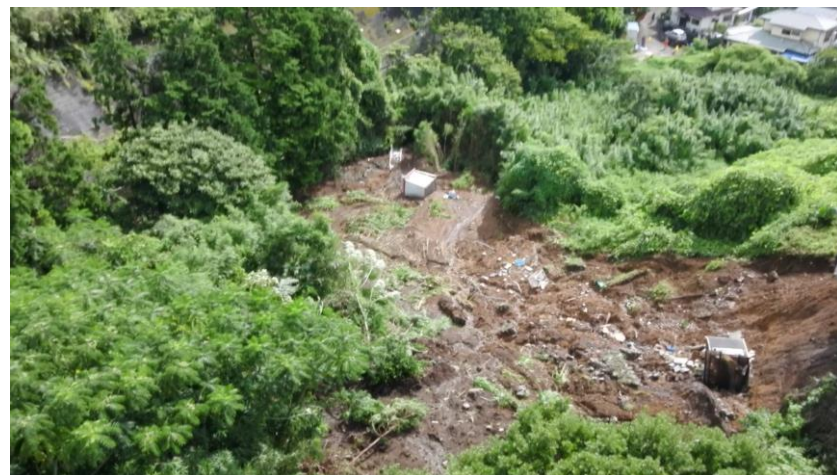
一本松トンネル付近土砂崩の状況(8/31)
