## 資料No.10

## 宮上9号農道整備事業について

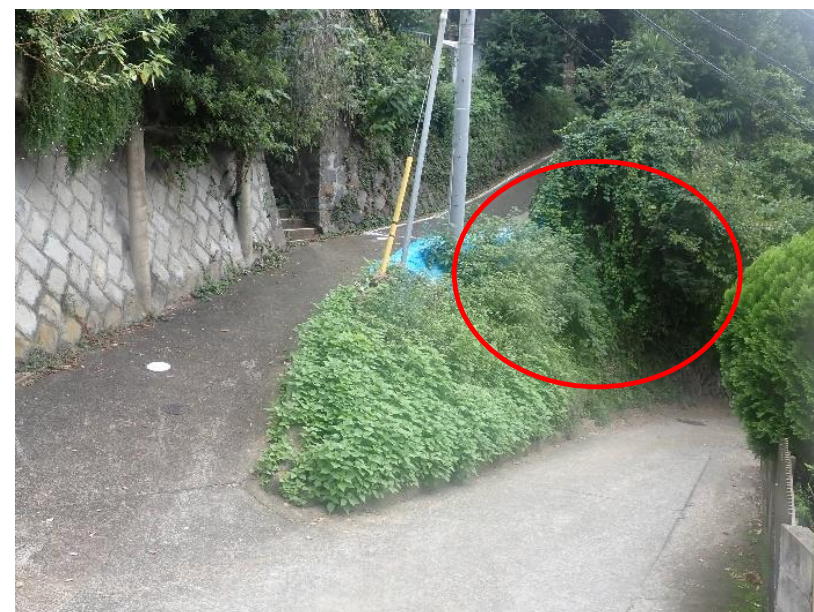
現況写真

湯河原小学校の北西200mに位置する宮上9号農道において、道路面と擁壁の隙間が数センチはなれ（令和元年度）、雨水が入らない様にモルタルにて補修を行った。その後、2年間で数センチ開いた際にも同様に補修対応をしていたが、令和6年度の台風後に15cmに広がったことから、大きな災害となる前に対応が必要と判断し、現地調査を行った。
